Comune di CREVALCORE
Provincia di BOLOGNA

Scuola Media
Marco Polo

**ADEGUAMENTO SISMICO
E RISTRUTTURAZIONE EDILIZIA**

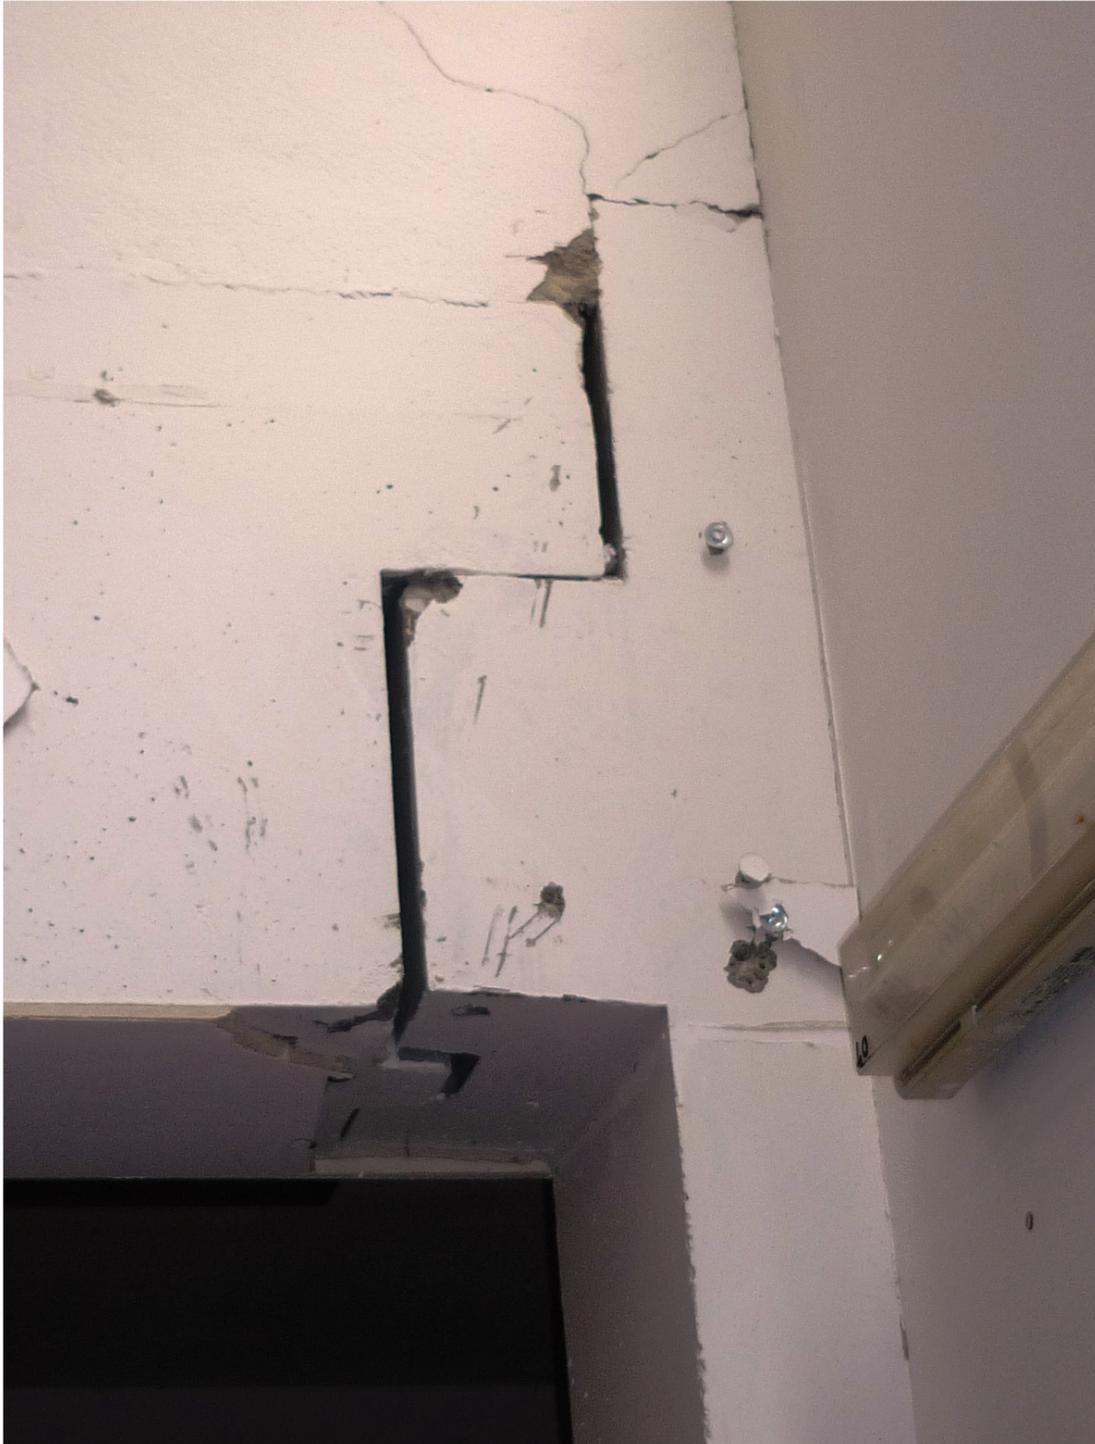
(1) - NODI TRAVE PILASTRO

DANNI RILEVATI:

- Spostamento degli appoggi delle travi

Il livello di sicurezza offerto nelle condizioni iniziali era pari al 10% di quanto richiesto per un edificio nuovo

Collegamento dei nodi travi pilastro

Intervento da realizzare su ogni nodo dell'edificio

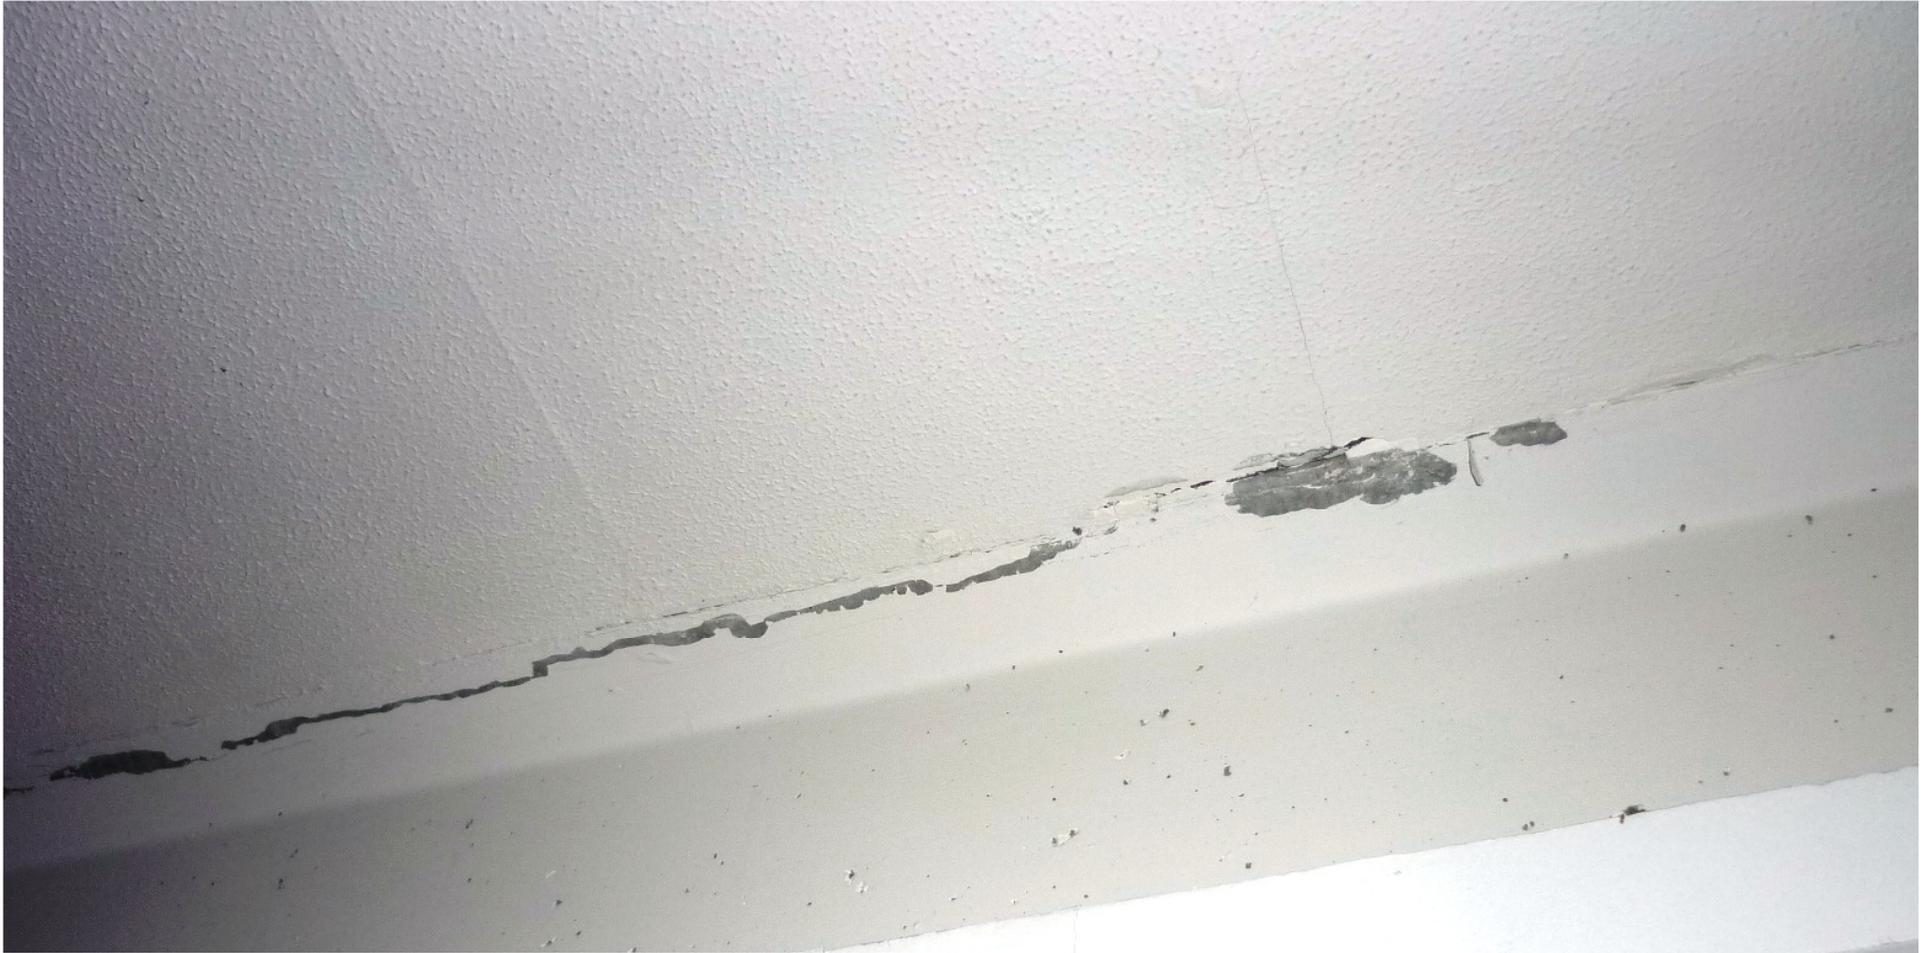
(2) - SOLAI

DANNI RILEVATI:

- Fessurazioni dovute allo spostamento relativo tra i pannelli

Il livello di sicurezza offerto nelle condizioni iniziali era pari al 30% di quanto richiesto per un edificio nuovo

Irrigidimento dei solai a pannelli

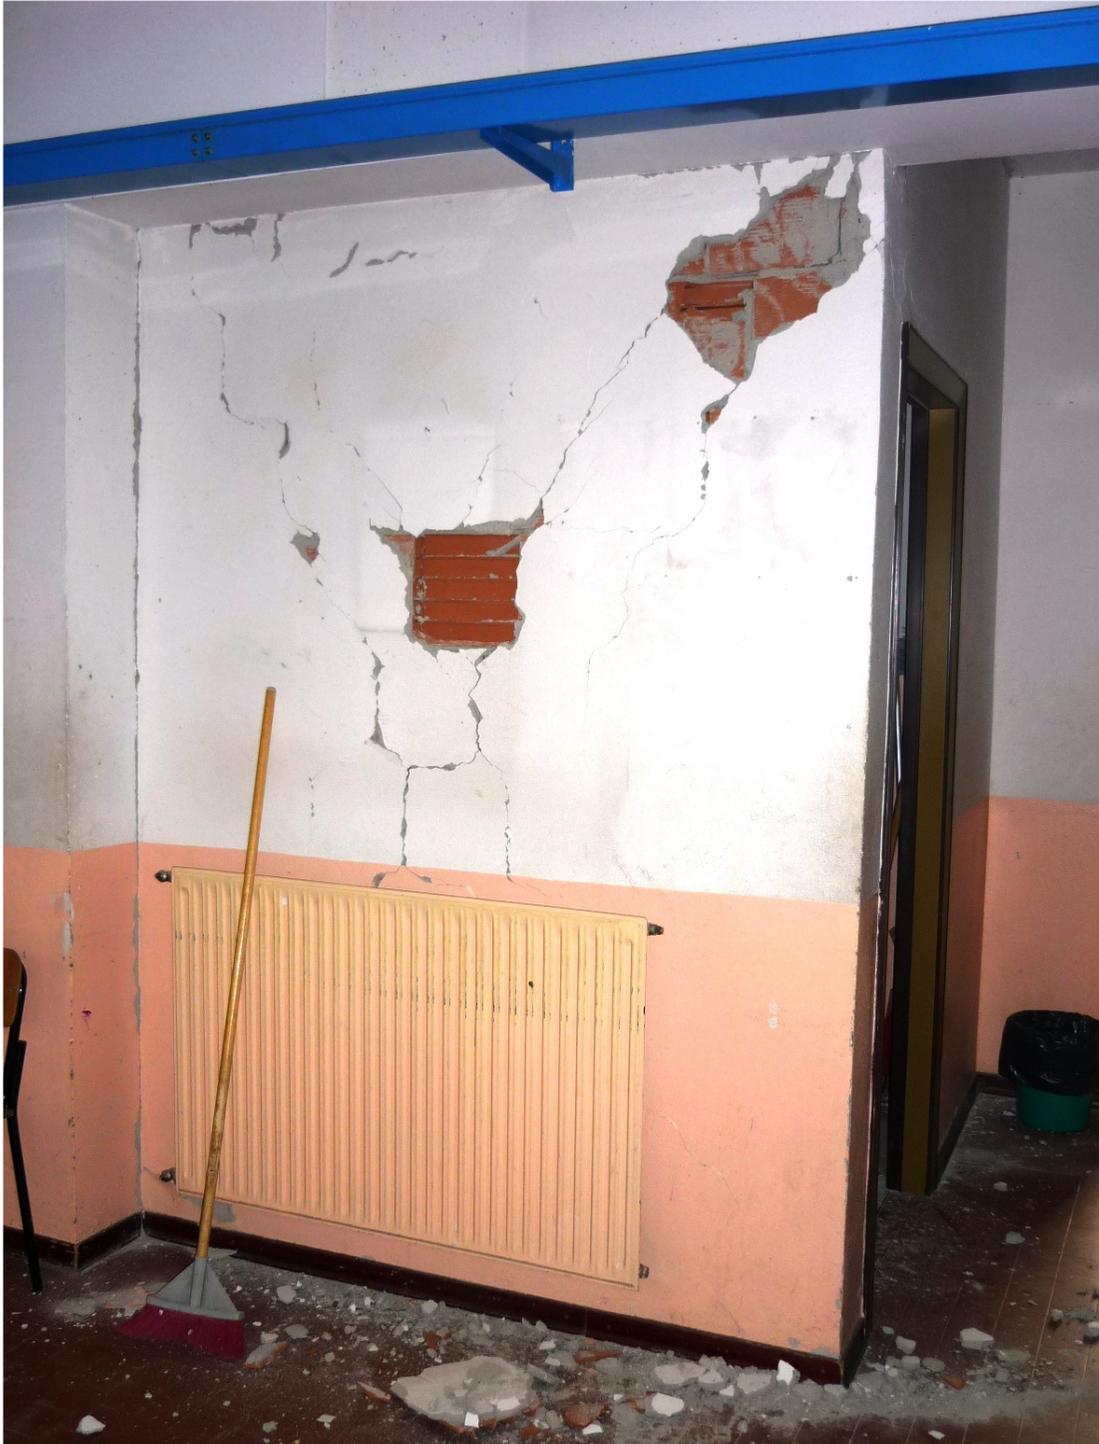
(3) – TRAMEZZATURE INTERNE

DANNI RILEVATI:

- Lesioni sulle pareti leggere in laterizio forato

Il livello di sicurezza offerto nelle condizioni iniziali era pari al 30% di quanto richiesto per un edificio nuovo

Realizzazione di setti di irrigidimento
